Miglioramento della sicurezza per gli ascensori esistenti

FEDERAZIONE NAZIONALE
IMPRESE ELETTROTECNICHE
ED ELETTRONICHE

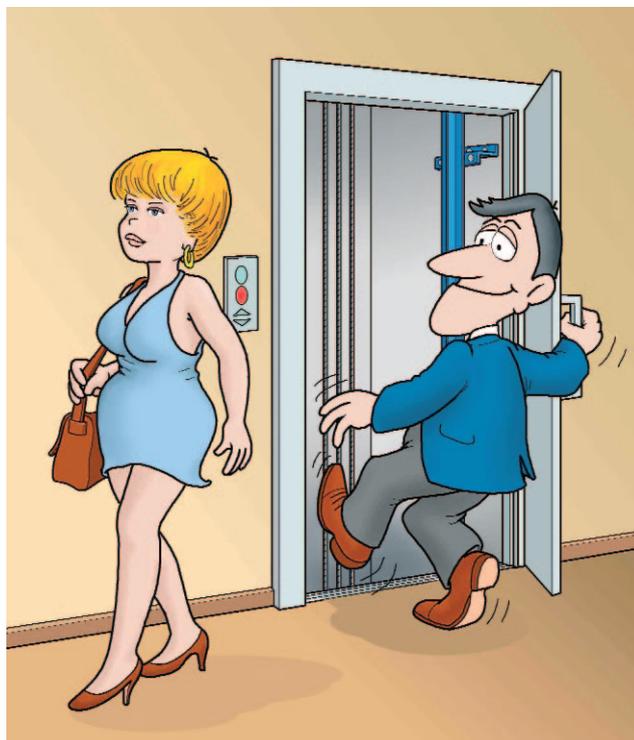
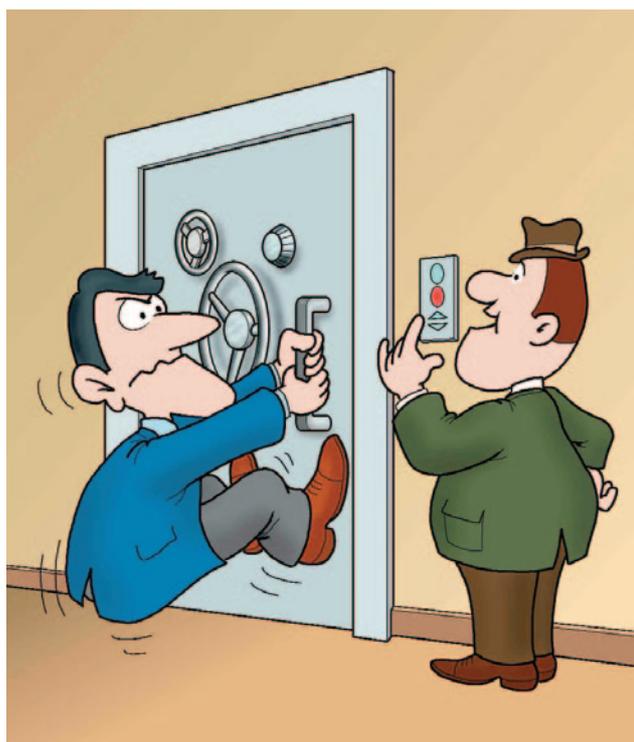
Possibile apertura porta, con cabina non al piano

Esiste un possibile rischio di caduta nel vano ascensore qualora le porte di piano risultassero aperte senza la presenza della cabina.

La situazione si può presentare qualora le porte di piano, le cui serrature vengono aperte meccanicamente dalle porte di cabina, non siano dotate di un dispositivo, a molla o peso, che ne assicuri la chiusura automatica, anche nel caso di un eventuale di scivolamento della cabina fuori dalla zona di bloccaggio.

Installazione del dispositivo specifico che assicura la chiusura automatica delle porte di piano, anche in assenza della cabina.

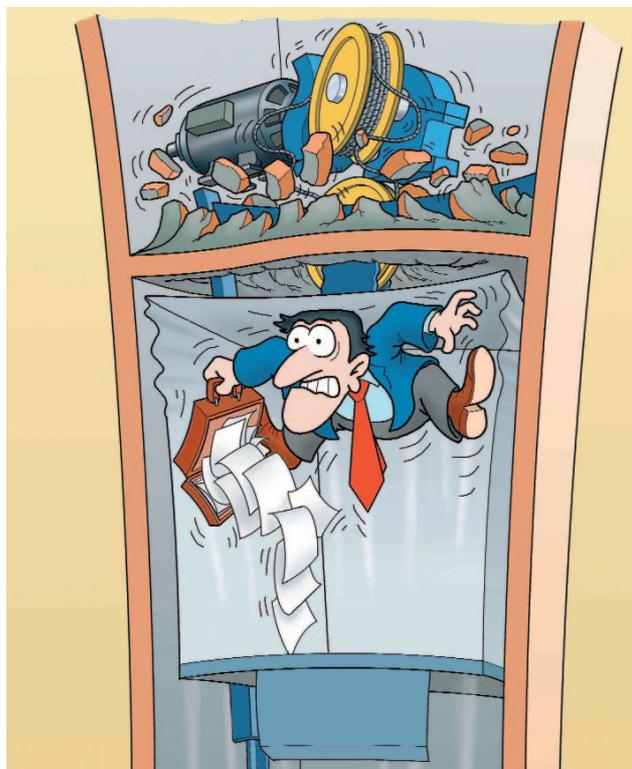
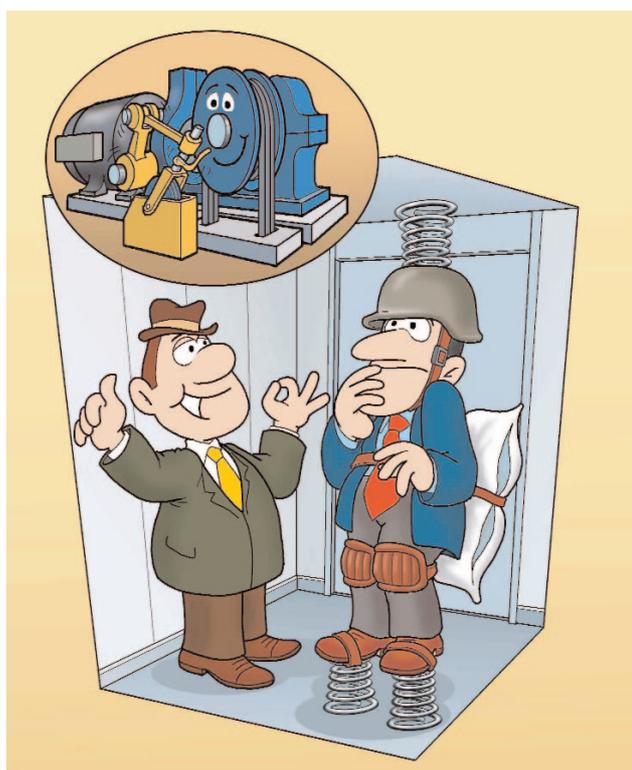
Assenza del dispositivo contro la velocità eccessiva in salita della cabina, per gli impianti elettrici a fune

L'apparecchio paracadute della cabina funziona solamente con il superamento della velocità nominale in discesa.

Il contrappeso raramente è dotato di paracadute (azionato da un limitatore di velocità).

In determinate condizioni di esercizio (persone in cabina per un carico inferiore al 50% della portata dell'impianto), il contrappeso risulta essere più pesante e, nel caso di rottura/malfunzionamento dell'organo di trazione (es. grippaggio del freno, schiavettamento della puleggia di trazione, rottura dell'albero), la cabina verrebbe trascinata verso l'alto, a velocità incontrollata, con un possibile violento urto contro il soffitto del vano.

Adottare un dispositivo di protezione contro la velocità eccessiva della cabina in salita, così come descritta nella normativa EN 81-1.

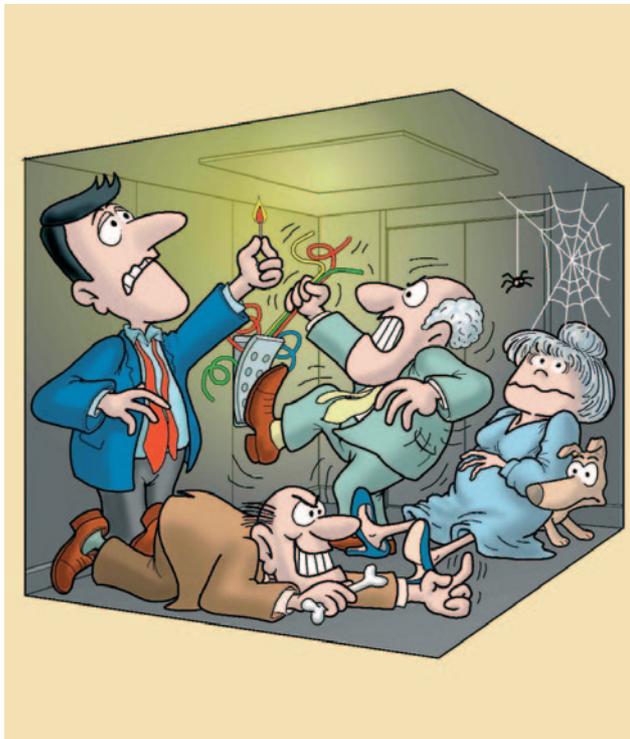
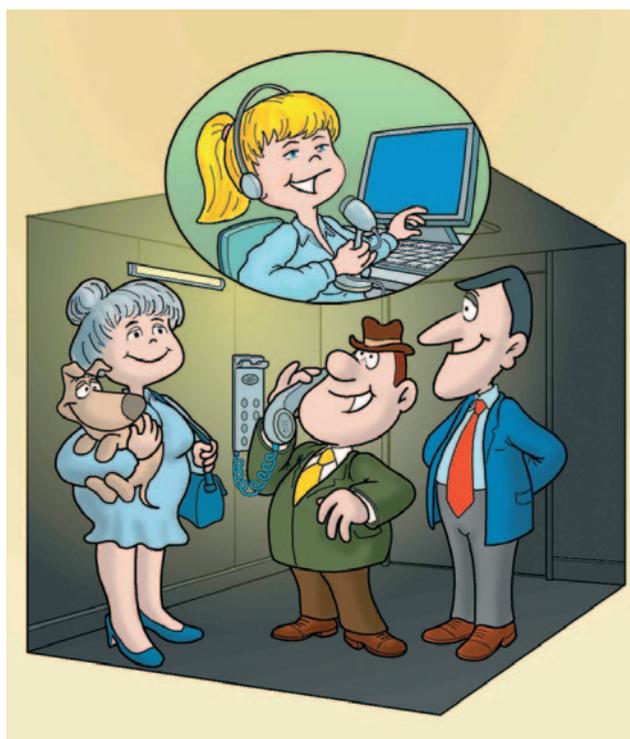
Dispositivi di illuminazione di emergenza e richiesta di aiuto 24 ore su 24, dalla cabina ascensore, inesistenti o inadeguati

Utente bloccato nella cabina dell' ascensore in caso di mancanza di energia elettrica (o di guasto) ed impossibilitato a comunicare con l'esterno.

I normali dispositivi di allarme, azionati dall'interno della cabina, sono costituiti da una suoneria (badenia) alimentata, in assenza di corrente, da una batteria. L'allarme potrebbe non essere udito dalle persone presenti nell'edificio (oppure l'edificio potrebbe essere disabitato). Inoltre, non essendo possibile il controllo dell'efficienza a distanza, sussistono possibilità di guasto nel periodo intercorrente tra due visite di manutenzione.

Installazione di illuminazione di emergenza in cabina e di dispositivo di comunicazione bidirezionale, come previsto dalla Direttiva Ascensori 95/16 CE e dalla Norma EN81-28, che peraltro stabilisce le modalità di controllo della continua efficienza dell' apparecchiatura.

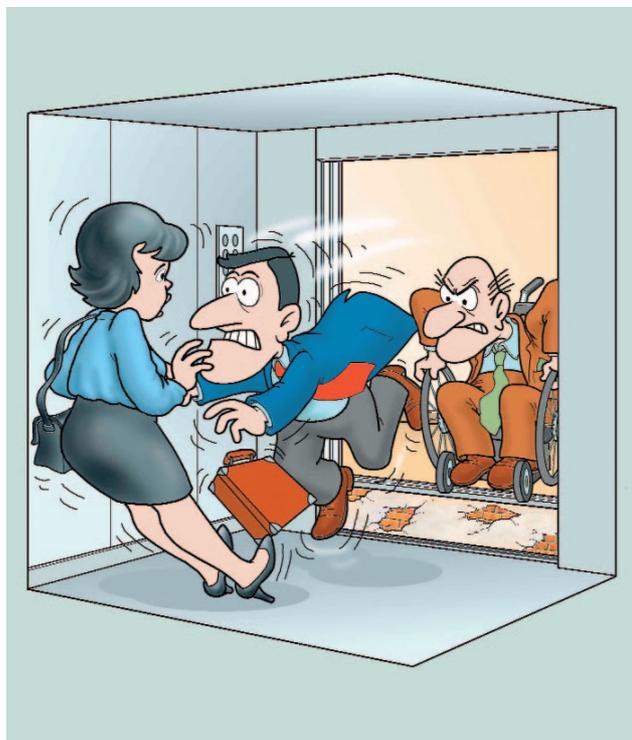
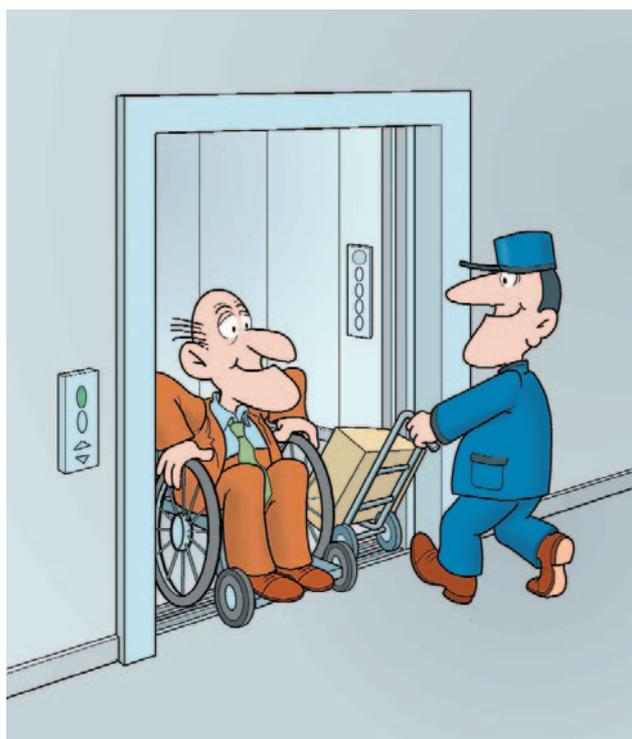
Inadeguata “precisione di arresto” della cabina dell’ascensore

La mancanza di precisione di arresto al piano della cabina crea un differente livello dei due pavimenti (cabina e pianerottolo) con conseguente alto rischio di caduta e di possibile incidente per tutti i passeggeri.

Le tecnologie utilizzate fino ad alcuni anni fa, non prevedevano alcun dispositivo per il controllo di un’adeguata precisione di arresto al piano. In questi casi il livellamento è variabile e dipende dal carico presente in cabina.

Installazione di un dispositivo a regolazione elettronica del motore, per il controllo permanente della velocità di cabina e quindi del livellamento al piano.

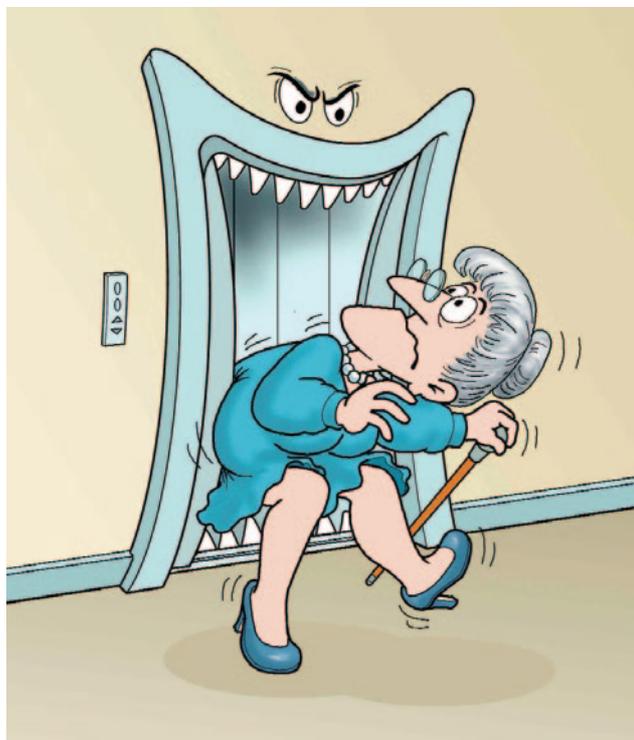
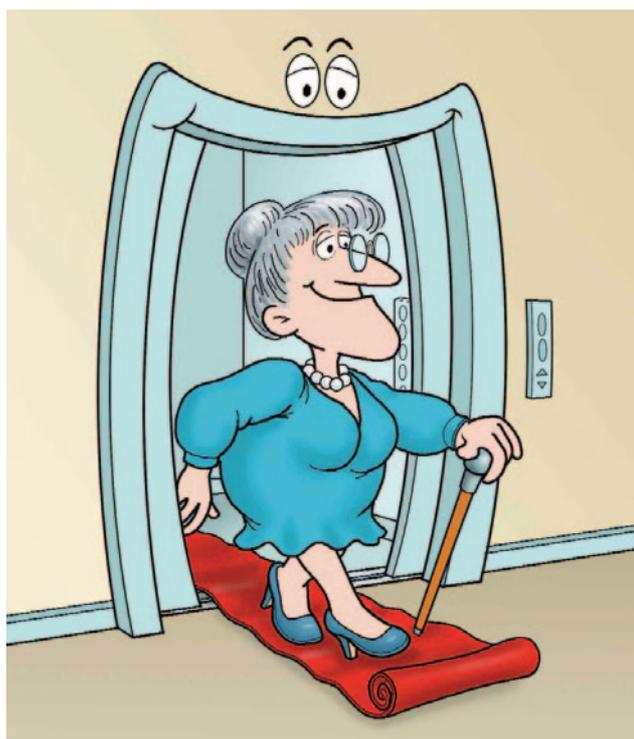
Dispositivi di protezione contro gli urti, per porte in cabina e al piano di tipo automatico, inadeguati o inesistenti

Molto spesso si verifica la situazione in cui, in fase di chiusura porte, l'utente si trovi ancora a transitare e venga urtato dalle antine in movimento. In questo caso entra in funzione un dispositivo che provoca la riapertura delle porte, ma solo dopo l'impatto con la persona (o con un oggetto), causando perdita di equilibrio o danno fisico.

Sui vecchi ascensori i dispositivi di riapertura entrano in funzione solo dopo l'urto oppure in alcuni casi hanno un campo di protezione estremamente ridotto (fotocellula a singolo raggio).

Installazione di un dispositivo elettronico a barriera ottica sulle porte di cabina, idoneo ad impedire che le antine arrivino ad urtare il passeggero.

Questo dispositivo a raggi infrarossi, non soltanto migliora la sicurezza degli utenti, ma preserva da eventuali danni i profili delle antine di cabina.

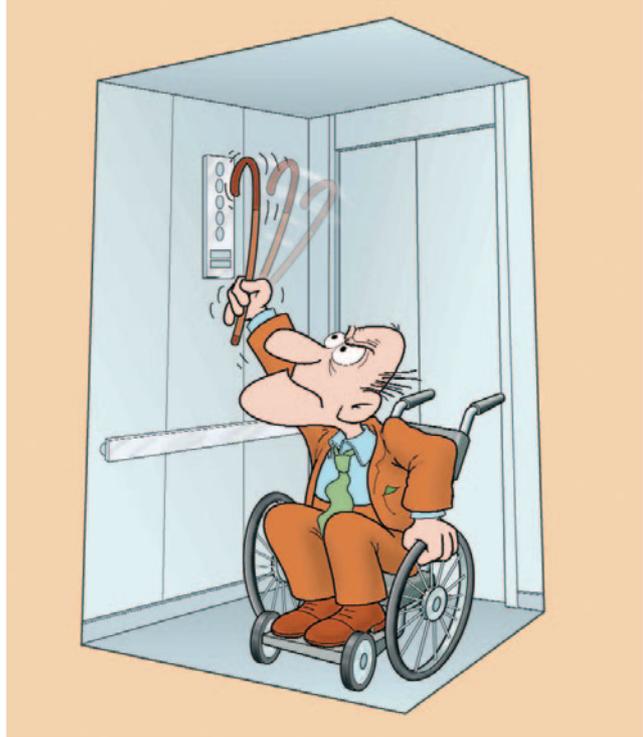
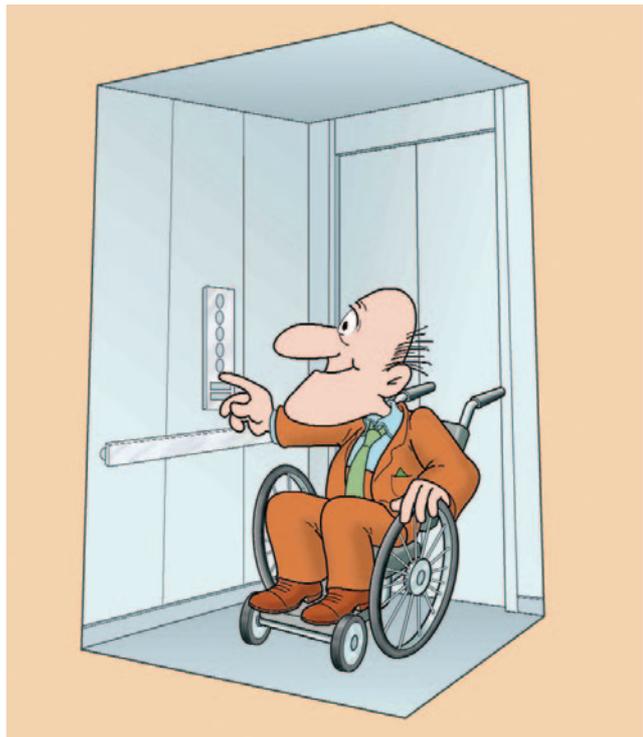
Comandi non utilizzabili o poco comprensibili per persone disabili

I pulsanti di comando sia in cabina, sia ai piani degli impianti in esercizio, sono quasi sempre posizionati ad altezze difficilmente raggiungibili da persone in carrozzella ed inoltre le scritte sui pulsanti sono piccole, a volte illeggibili e prive di caratteri in rilievo o braille.

Installazione di nuove bottoniere, in sostituzione di quelle non idonee, con indicazioni in rilievo o braille, posizionate ad un'altezza che consenta un agevole utilizzo da parte delle persone disabili (DM 236 del 1989).

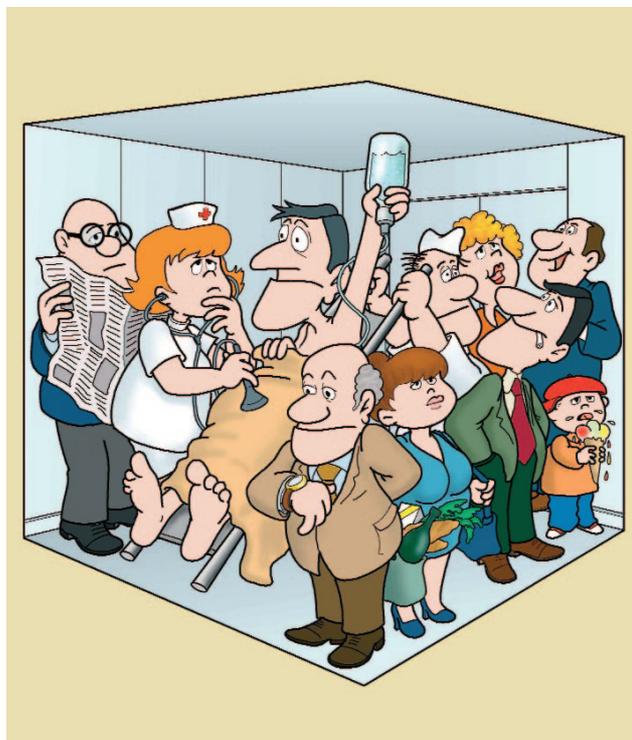
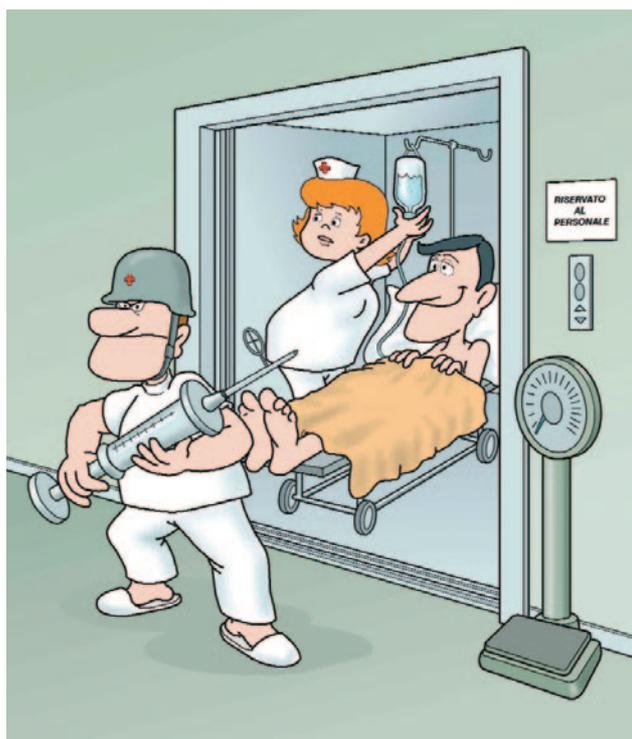
Montalettighe con rapporto tra superficie cabina e portata, non rispondente alla normativa vigente per i nuovi impianti (EN 81)

Gli ascensori Montalettighe hanno una superficie di cabina troppo ampia rispetto alla loro portata e quindi esiste il rischio di sovraccarico con possibili situazioni di pericolo.

Fino all'avvento della normativa EN81, la superficie di cabina per gli impianti destinati al trasporto di letti o lettighe poteva essere calcolata con una maggiorazione fino al 40% rispetto a quella dei normali ascensori di pari portata.

Installazione di comandi a chiave, a codice o a scheda, sulle botoniere di cabina e di piano, consentendo così l'uso alle sole persone autorizzate.

Per maggior sicurezza installare comunque in cabina, un dispositivo pesacarico con segnalazione acustica e luminosa, che impedisca il funzionamento dell'impianto.
